## REGENERACIÓN ÓSEA GUIADA EN LOS SECTORES ESTÉTICOS

Injertos de gránulos óseos de origen equino y de una membrana de colágeno.

Riccardo Tizzoni  
Dentista independiente  
en Milán, Italia  
dottori.tizzoni@gmail.com

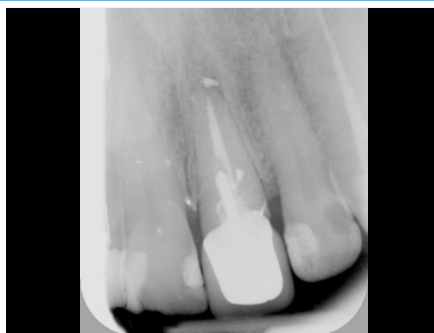
**Fig. 1** – Radiografía antes de la intervención y de la pérdida de la prótesis de la pieza 2.1.

El caso se refiere a una paciente que había sido previamente rehabilitado con una corona de cerámica para la pieza 2.1. La paciente se presentó de urgencia debido a la pérdida de la rehabilitación protésica. Puesto que presentaba un defecto horizontal de la cresta alveolar en la pieza 2.1, la paciente fue tratada utilizando la técnica de regeneración ósea guiada, con la colocación simultánea de un implante dental en lugar de la pieza afectada.

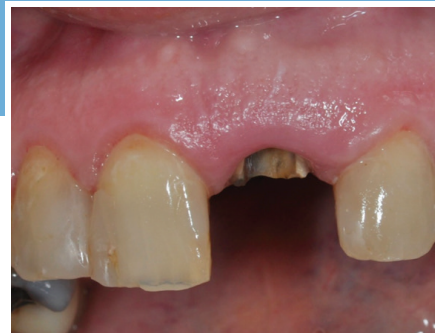
**Fig. 2** – Aspecto clínico antes de la intervención, después de la pérdida de la corona de la pieza 2.1.

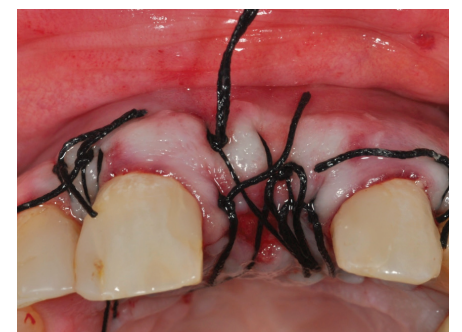
**Fig. 6** – Los colgajos se unen y suturan.

Por último acercó y suturó los colgajos.

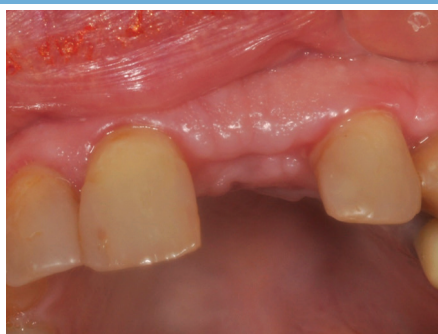
**Fig. 7** – Aspecto de los tejidos un mes después de la cirugía.

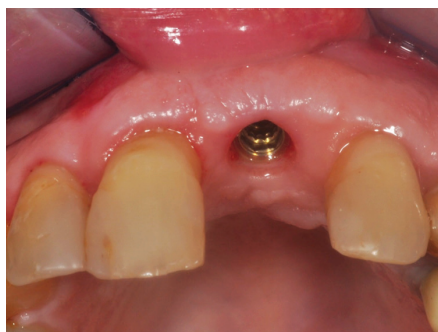
**Fig. 10** – Aspecto del tejido blando a 6 meses de la cirugía.

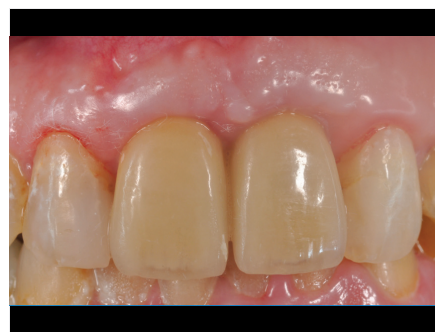
**Fig. 11** – Aspecto clínico a 12 meses de la cirugía.

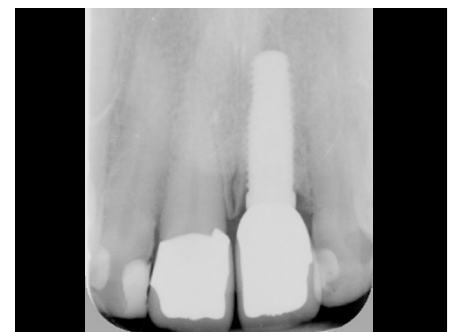
**Fig. 12** – Radiografía a 12 meses de la intervención.

La segunda fase quirúrgica preveía la colocación de un tornillo de cicatrización para el acondicionamiento de los tejidos blandos. Después de 1 mes de la cirugía, los tejidos parecían completamente cicatrizados y madurados. Se procedió a la entrega y colocación de las prótesis, hechas de zirconio y cerámica, para las piezas 2.1 y 1.1. La radiografía hecha a 12 meses de la colocación del implante mostró el mantenimiento de los niveles periimplantarios y la ausencia de signos de resorción ósea.
