Ficha Clínica

CASO DE SEUDOARTROSIS INFECTADA RECALCITRANTE DEL RADIO

Ferdinando Da Rin De Lorenzo
Unidad de Ortopedia
Istituto Codivilla Putti, Cortina
d'Ampezzo, Italia

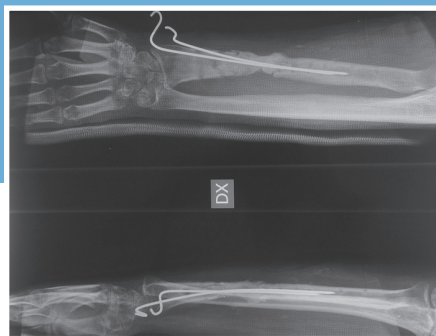
Fig. 1 – Radiografía del radio del paciente en la primera visita quirúrgica en el centro de los autores.

El paciente, de 38 años, sufrió una fractura del radio derecho en enero de 2007 a causa de un accidente. Fue tratado en el centro sanitario de procedencia en marzo de 2007 mediante la reducción de la fractura, injerto óseo (con material no conocido) y estabilización con placa.

En mayo de 2007, presentó una dehiscencia con prueba negativa. En junio de 2007, se eliminó la placa y se aplicó un fijador externo. Se presentó en el centro de los Autores en septiembre de 2007 con dehiscencia supurante.

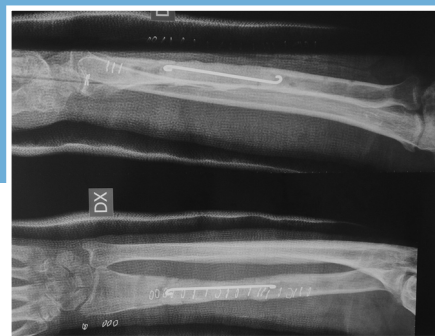
Fig. 2 – Radiografía postoperatoria después de la limpieza quirúrgica y el posicionamiento del primer espaciador.

En noviembre del mismo año se sometió a una intervención de desbridamiento e injerto de espaciadores con antibiótico y a una segunda intervención de reemplazo de espaciadores en febrero de 2008 porque desarrolló una nueva fístula positiva a la prueba.

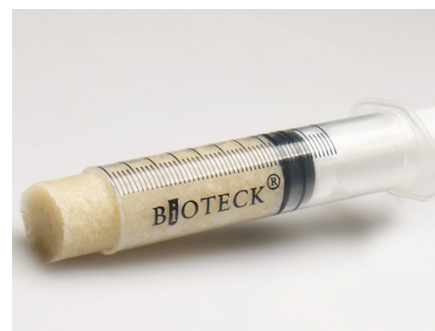
Fig. 5 – La pasta ósea Osteoplant Activagen Mouldable

La cirugía prescribe el uso de sustitutos óseos en pasta (Osteoplant Activagen Mouldable Paste Bioteck, Italia) compuestos por gránulos óseos de 1-2 mm de diámetro, DBM equina también en gránulos de 1-2 mm de diámetro, colágeno equino a partir de tendones, polvo óseo equino (<0,2 mm) y gel a base de agua.

Todos los componentes óseos de este tipo de injerto se obtienen mediante la eliminación de los componentes antigénicos del hueso equino a través del proceso exclusivo Zymo-Teck.

origen equino (Osteoplant Activagen, Bioteck, Italia) para mezclar con el injerto. Se obtiene desmineralizando completamente el tejido óseo cortical equino después de haber sido privado de los antígenos mediante la aplicación del proceso Zymo-Teck. Activagen Mouldable Paste es una pasta de hueso moldeable, lista para usar.

Se puede moldear fácilmente en la forma deseada.

El componente de colágeno que contiene cuando entra en contacto con la sangre facilita aún más su adhesión.

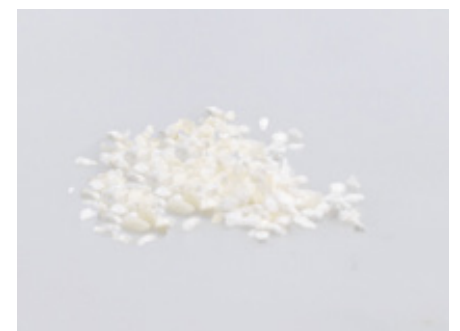
Fig. 6 – La DBM equina Osteoplant Activagen

La operación también prescribe la utilización de DBM de

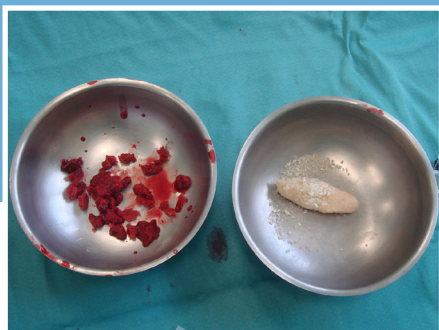
Fig. 7 – Algunos componentes de la mezcla: a la izquierda, los chips autólogos, a la derecha, la pasta ósea con DBM equina, añadida posteriormente.

fue sometido a injerto de hueso autólogo (en chips) tomado de la cresta ilíaca, mezclado con Osteoplast Activagen pasta moldeable, Osteoplast Activagen (DBM equina), aspirado de médula ósea de cresta ilíaca y PRP preparado a partir de la sangre periférica.

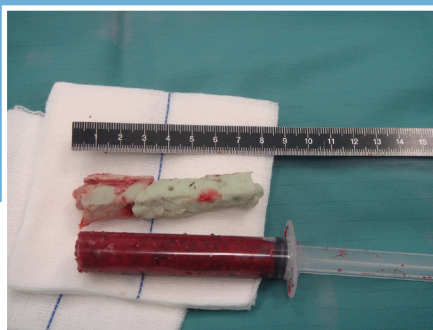
Fig. 8 – El espaciador con antibiótico después de su extracción, y la jeringa con la mezcla lista para injertar.

Después de eliminar el injerto y de aplicación un espaciador con antibiótico, en julio de 2009 el paciente

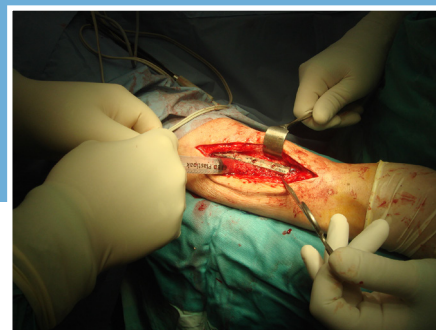
Fig. 9 – El defecto óseo se rellena con la ayuda de una jeringa.

Los dos extremos óseos se estabilizaron con una placa de fijación y el gap, de aproximadamente 7,5 cm de longitud, se rellenó con la mezcla. A 60 días, las radiografías mostraron que el injerto todavía estaba siendo remodelado; a 6 meses se observó un aumento significativo en su radioopacidad, un signo de remodelación avanzada.

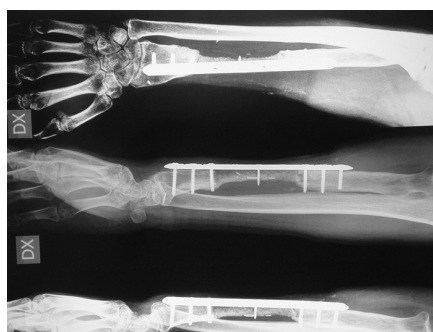
Fig. 11 – 60 días después de la cirugía, el injerto parece estar remodelándose.
