Ficha Clínica

REGENERACIÓN ÓSEA GUIADA EN SECTORES ESTÉTICOS

Injertos de gránulos óseos de origen equino y de una membrana de cortical.

Caso clínico del
Dr. Riccardo Tizzoni
Dentista independiente en Milán,
Italia
dottori.tizzoni@gmail.com

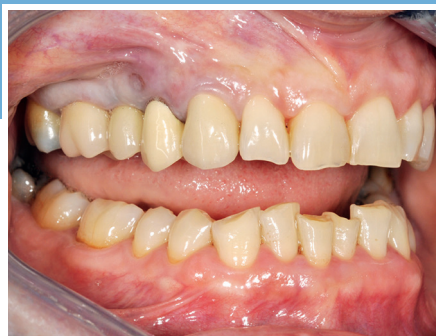
Fig. 1 – Aspecto clínico de la paciente en el momento de la primera visita. Nótese la fistula en la pieza 1.4.

El caso se refiere a una paciente que acudió quejándose de un dolor referido a la pieza 1.4. En la pieza se evidenció una fístula vestibular. La pieza había sido tratada previamente con endodoncia. La radiografía evidenciaba una zona de rarefacción periapical con sospecha de fractura radicular. Se hizo la limpieza dental a la paciente y luego comenzó la profilaxis antibiótica y la terapia antálgica habitual.

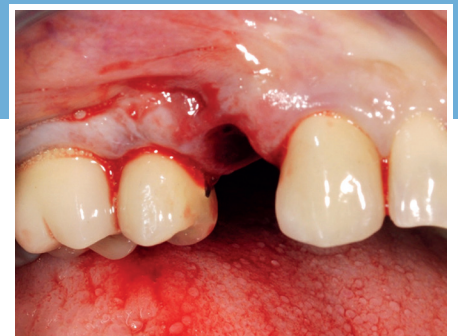
Fig. 3 – Aspecto de los tejidos blandos tras la extracción quirúrgica de la pieza.

Después de realizar la extracción atraumática de la pieza comprometida no se percibía la porción vestibular del alvéolo dental: se levantó un colgajo de espesor total para una mejor visualización de la zona y se verificó la presencia de un defecto crestal extendido en 3 paredes. Esto requirió la regeneración ósea periimplantaria al mismo tiempo que la colocación del implante, que fue insertado con una angulación de vestibular hacia palatino para anclarse en el hueso basal en el lado palatino y lograr una mejor estabilidad primaria. Para llevar a cabo la cirugía GBR, se realizó la cruentación

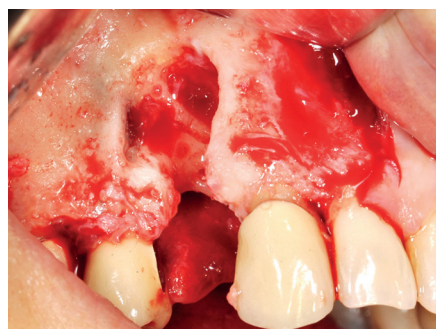
Fig. 4 – Elevación del colgajo mucoperiosteico y aspecto del defecto óseo tras la infección de la pieza 1.4.

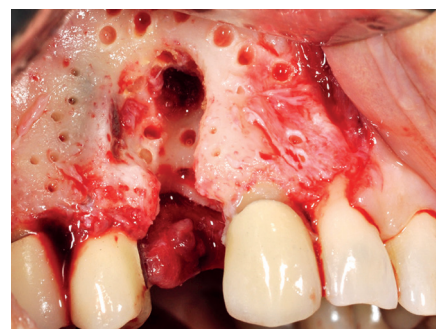
Fig. 5 – Aspecto del defecto óseo tras la limpieza y cruentado de cortical.

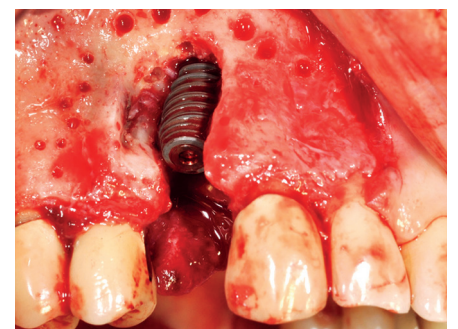
Fig. 6 – Colocación del implante, con el eje inclinado de vestibular hacia palatino para anclaje en el hueso basal en el lado palatino.

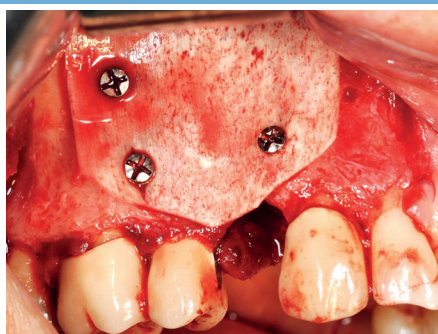
Fig. 7 – Membrana de hueso cortical fijada con 3 tornillos de titanio.

del sitio receptor, se conformó la membrana cortical, se introdujo el material de injerto heterólogo y se fijó la membrana con tornillos de titanio. Las suturas se retiraron al décimo día y la paciente acudió a la consulta a los 15 días, 1, 3 y 5 meses, sin complicaciones y con una excelente cicatrización de los tejidos blandos.

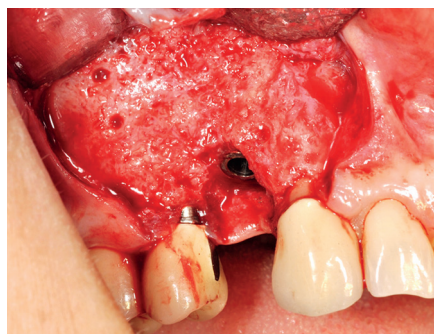
Fig. 11 – Descubrimiento de la cabeza del implante mediante la perforación con una fresa quirúrgica.
